Dipl.-Ing. Thomas Käfer, M.Sc.

Forensikbericht Auswertung Unfall Uber-Volvo vom 18.03.2018 Update August 2018 (Extrakt aus Forschungsarbeit Car-Forensics)

Forensikbericht Auswertung Unfall Uber-Volvo vom 18.03.2018 in Tempe, Arizona (USA) Update August 2018

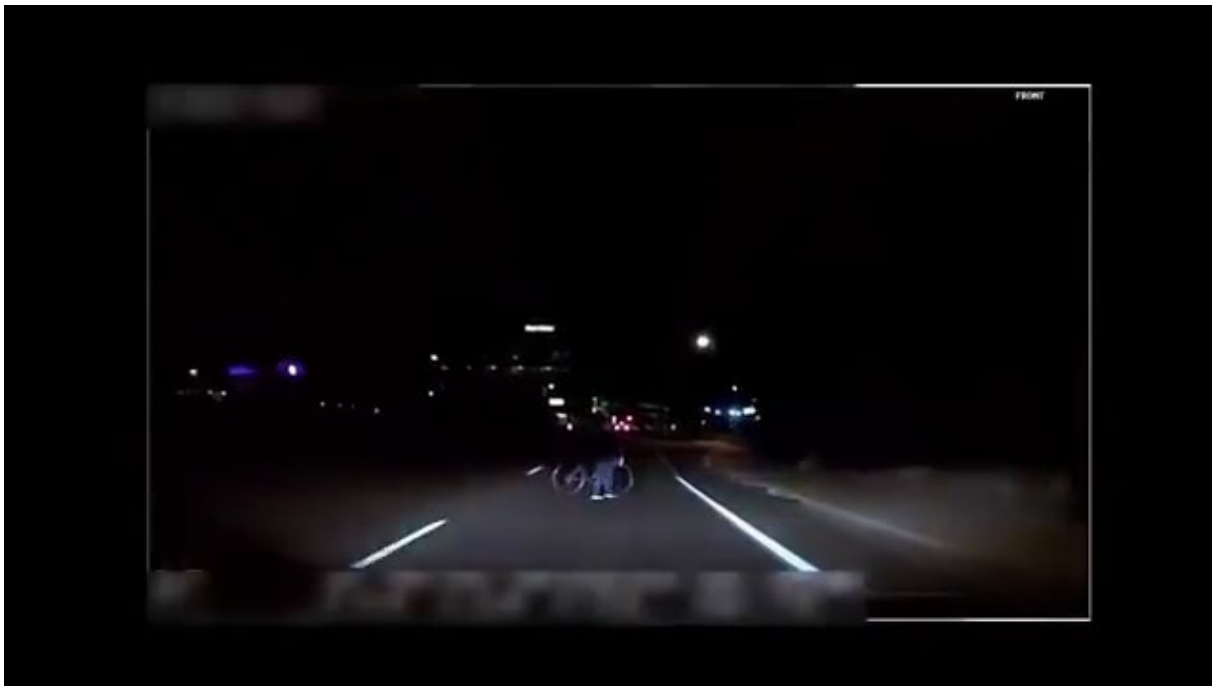
Abbildung 2: Ausschnitt Dash-Cam-Video (Quelle YouTube - Auflösung 636 x 360 px)

Besonders auffällig ist nach einer ersten Sichtung des im Internet frei verfügbaren Videomaterials zu dem Crash, dass gerade das Bild der Frontkamera sehr dunkel ist und die Fußgängerin tatsächlich erst unmittelbar vor dem Zusammenprall aus dem Schatten herauszutreten scheint. Das nährt zunächst die These, dass der Unfall auch für einen menschlichen Fahrer unvermeidbar gewesen wäre:

Versuche, das Video durch Nachbearbeitungsfilter aufzuhellen, scheitern aufgrund des qualitativ schlechten Ausgangsmaterials. In allen im Internet zugänglichen Quellen sind die Zusatzinformationen am Bildrand zudem verpixelt.

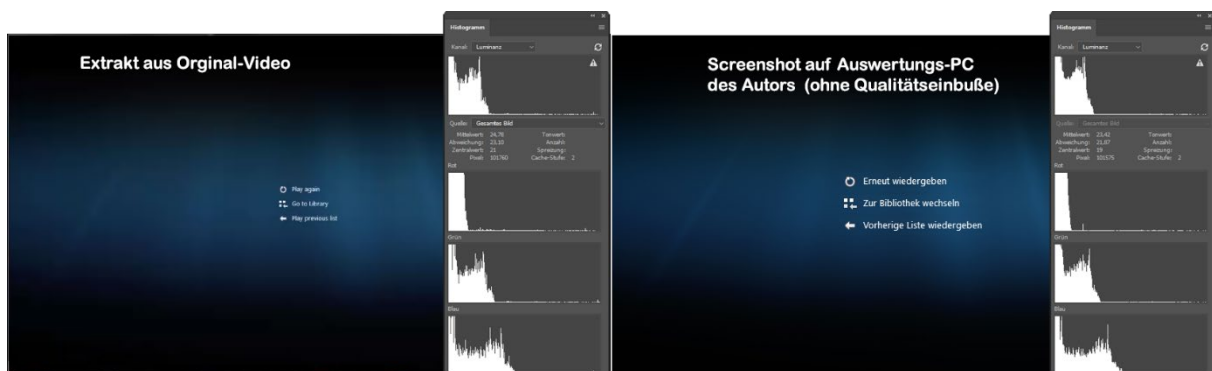
Abbildung 5: Vergleich reduzierte Qualität Polizei-Video zu möglicher Auflösung/Helligkeit

Äußerst fraglich ist also, warum nicht die digitale Ausgangsdatei in der höchstmöglichen Auflösung verwendet wurde. Man könnte unterstellen, dass das Video bewusst auf einem PC abgespielt wurde und hierbei bereits Helligkeits- und Qualitätsreduzierungen absichtlich oder mindestens fahrlässig in Kauf genommen wurden.

Anhand der Histogramme erkennt man die etwas höhere Dynamik des Screenshots (rechts) mit weniger Rauschen gegenüber dem von der Polizei zur Verfügung gestellten Video (links)¹².

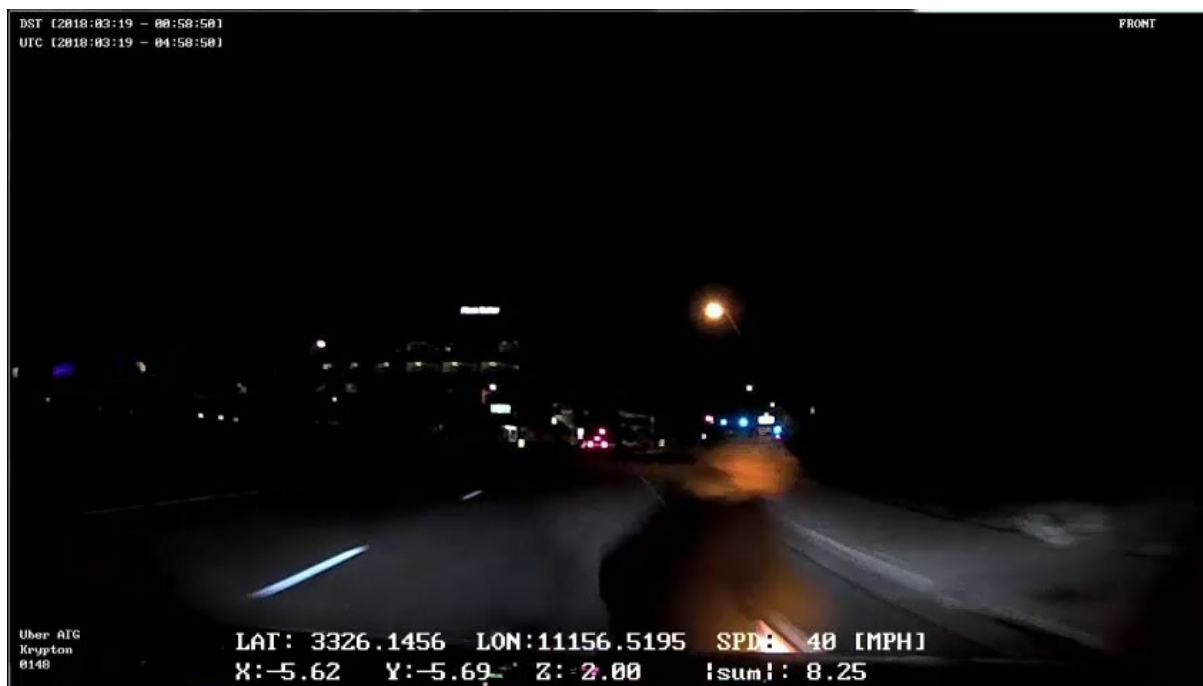
Abbildung 7: Bild aus dem Polizeivideo unmittelbar beim Aufprall

Die Werte X, Y und Z geben mutmaßlich die Beschleunigung in der Längs- und Querachse bzw. senkrecht nach unten (Erdbeschleunigung) an und mit dem Wert „sum“ wird daraus eine Vektorsumme (mathematisch Betrag) für die resultierende Beschleunigung ermittelt. Mit 8,25 m/s² ist dieser Wert gegenüber den Normalwerten bei einer Fahrt deutlich erhöht und zeigt auf den Aufprall hin.

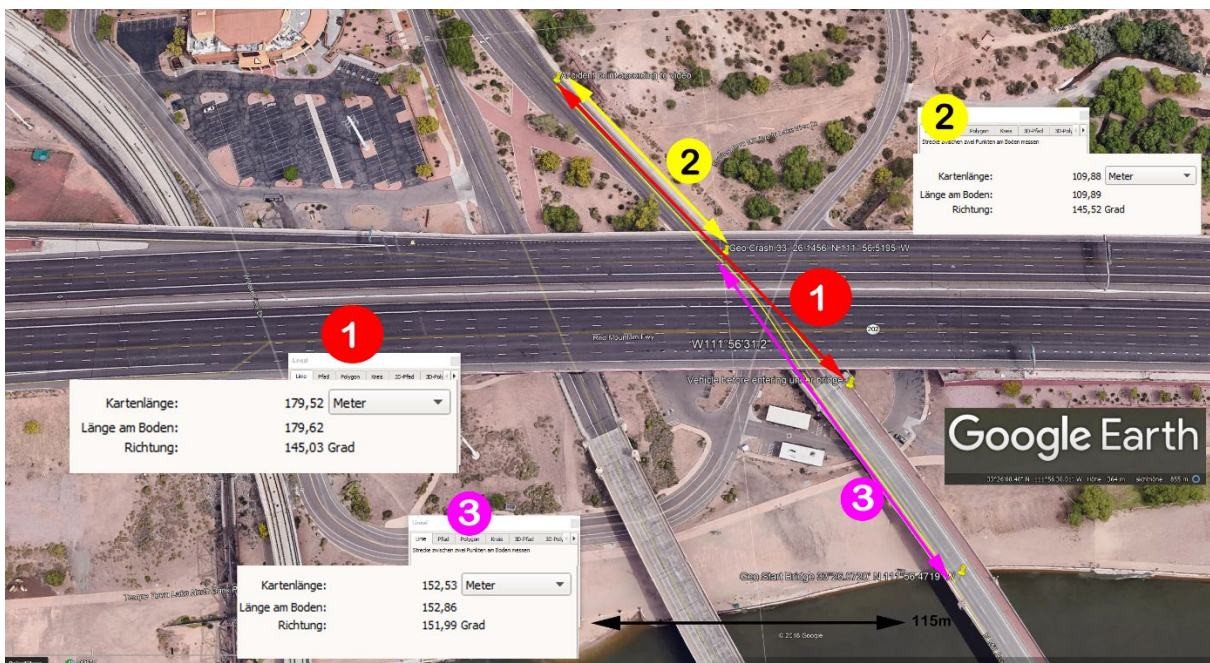
Abbildung 8: Abweichung angeblische Geo-Position zu tatsächlicher Position

Deutet man die Werte jedoch als Grad und Minuten und hierbei die Minuten als Dezimalwert mit Nachkommastellen, so führt das zu $33^{\circ} 26.1456'$ N $111^{\circ} 56.5195'$ W. Dieser Wert ist plausibel, da er auf dem Fahrweg des Fahrzeugs liegt. Jedoch beträgt der Abstand zum tatsächlichen Unfallpunkt zu diesem Zeitpunkt rd. 108 m (Strecke 2 in Abbildung 8).

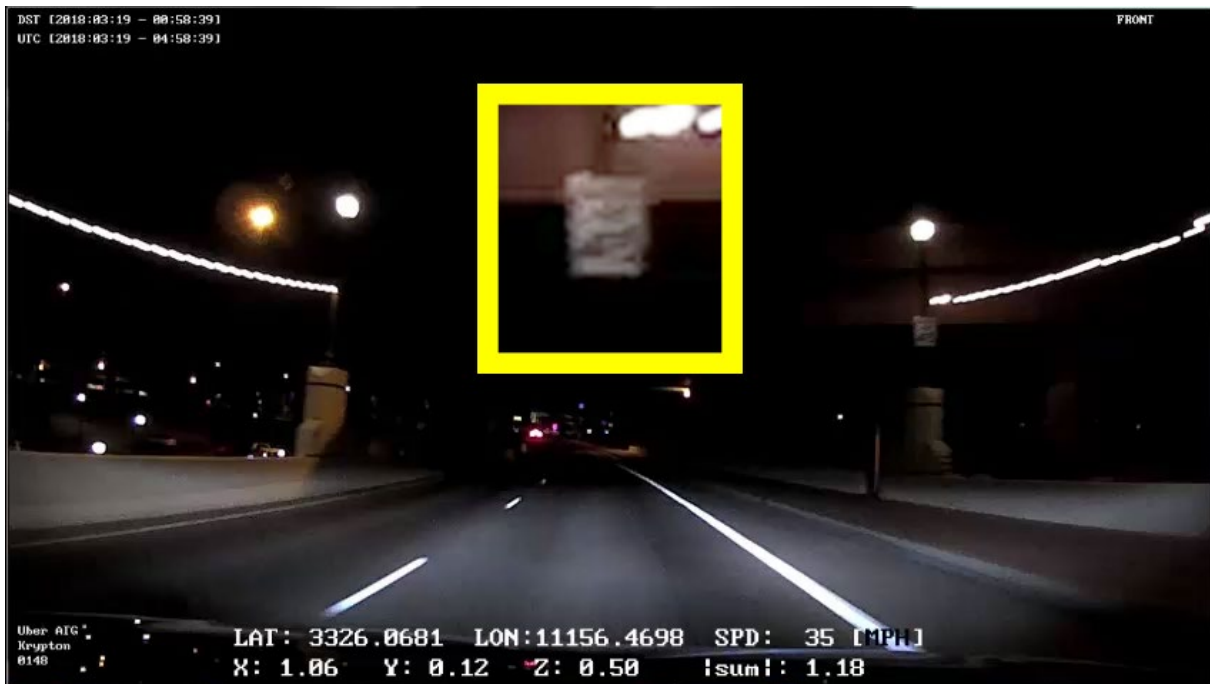
Abbildung 14: Aufnahme des 45 mph Schildes aus dem Unfallauto

Zum einen liefert Google Earth in der Streetview-Ansicht ein vollkommen klares Bild der Beschilderung vor der Brücke (also ca. 200 m vor dem Unfallpunkt). Das Bild stammt von Juli 2017 (also deutlich vor dem Unfallzeitpunkt). Aber auch auf dem Unfallvideo ist das 45 mph-Schild gut erkennbar:

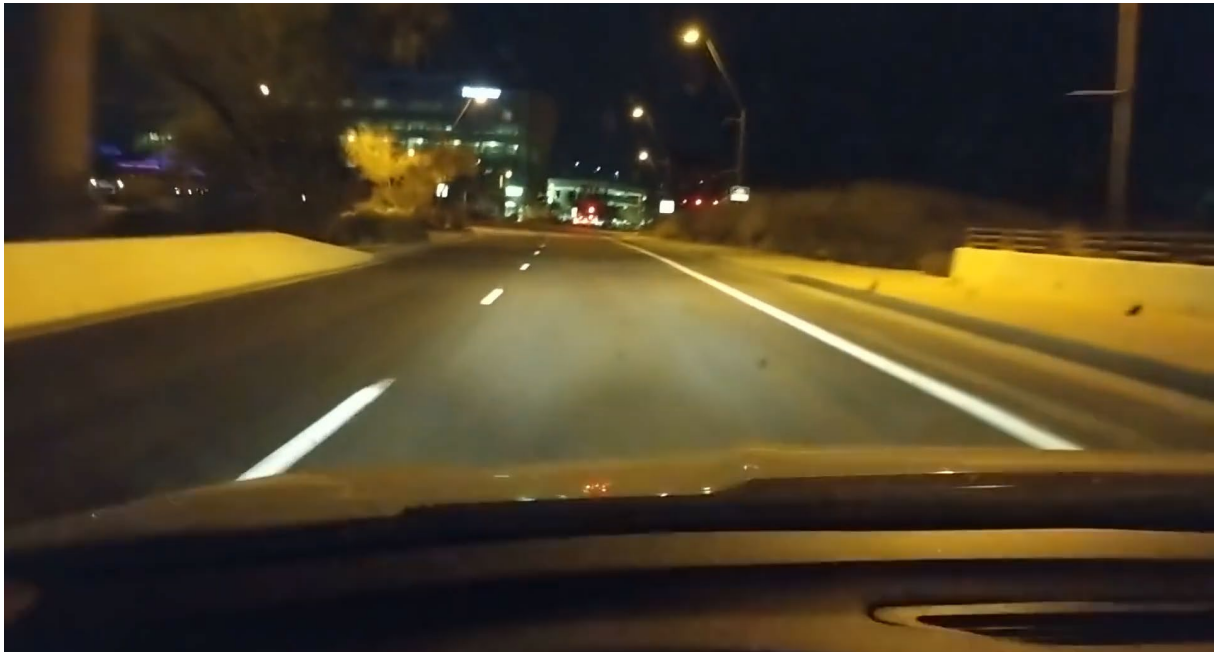
Abbildung 17: Tatsächliche Lichtsituation am Unfallort bei Nacht ca. 120 m vor dem Unfallort

Das Video von Brian Kaufmann liefert aber noch eine wesentlich wichtigere Erkenntnis. Die optische Situation in der Nacht ist bei weitem nicht so dunkel, wie es das von der Polizei verbreitete Video scheinen lässt:

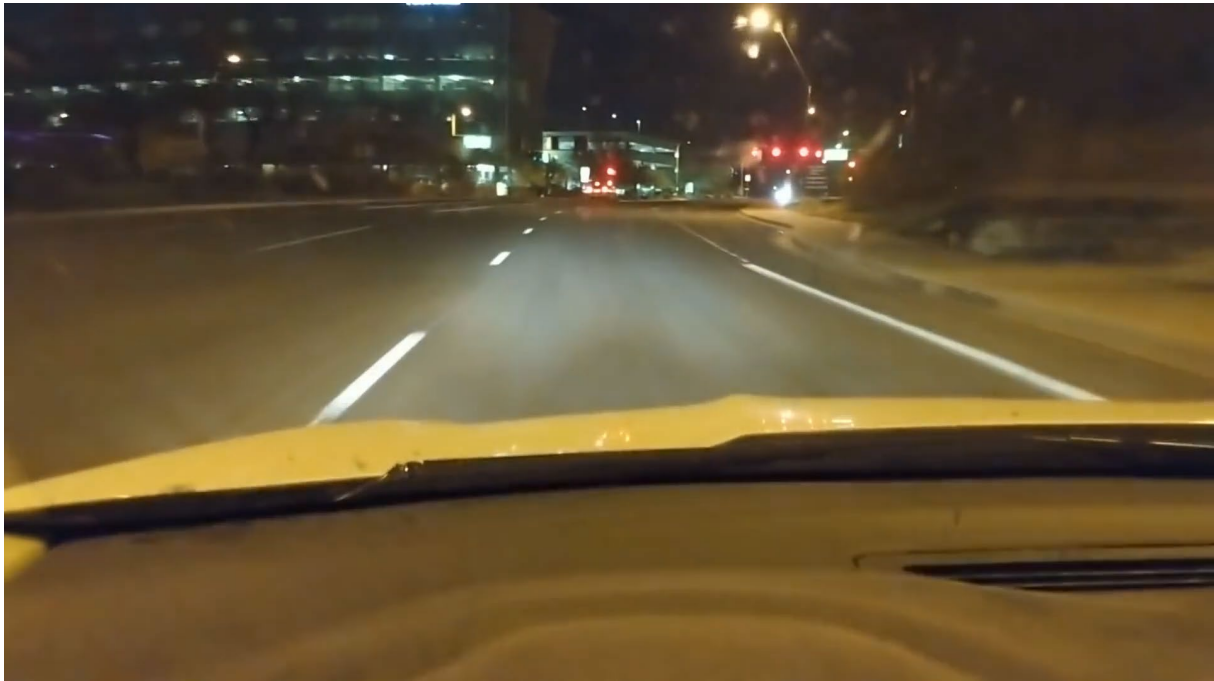
Abbildung 19: Tatsächliche Lichtsituation am Unfallort

Man erkennt deutlich, dass die gesamte Straße sehr gut ausgeleuchtet ist und ein Hindernis, wie z.B. eine querende Person, die ein Fahrrad schiebt, sehr leicht erkennbar wäre. Google Earth liefert in der Streetview-Ansicht auch hier wertvolle Hinweise zur Situation am Unfallort (hier selbstverständlich bei Tag):

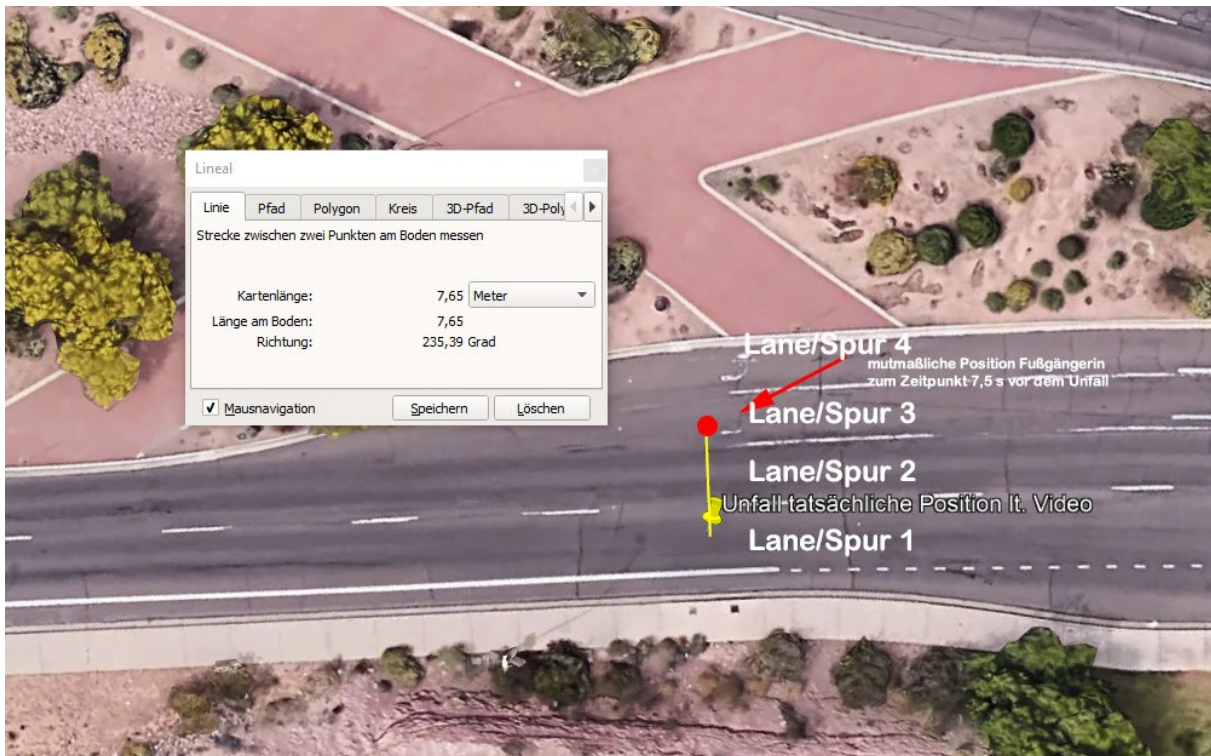
Abbildung 21: Berechnete Bewegung der Fußgängerin über die Fahrspuren hinweg

Im von der Polizei zur Verfügung gestellten Video sieht es so aus, als ob die Frau mit dem Fahrrad erst ca. 1,5 s vor dem Aufprall sichtbar gewesen wäre (Zeitpunkt im Analysevideo des Autors von Timecode 00:00:12:19 bis 00:00:14:05). Auf dem Video erkennt man, dass sie in dieser Zeit drei Schritte von links nach rechts auf der rechten Fahrspur (Spur 1) macht. Das entspricht in etwa einer Strecke von 2,1 m (0,7 m pro Schritt). Damit bewegt sich das Unfallopfer mit $v = 2,1 \text{ m} / 1,5 \text{ s} = 1,4 \text{ m/s}$. Extrapoliert man diese Geschwindigkeit auf den Zeitraum vor dem Sichtbarwerden in die Richtung nach links (von wo sie mutmaßlich hergekommen ist), so hat sie sich 3 s früher etwa 2,8 m (Spur 2) und 6 s früher etwa 5,6 m (Spur 3) weiter links befunden.

Die Frau war also mindestens 7,5 s vor dem Aufprall bereits auf der Fahrbahn unterwegs. Das Fahrzeug war zum Zeitpunkt des Unfalls im ungünstigsten Fall 45 mph = 72,42 km/h = 20,12 m/s schnell. Damit hat es sich 7,5 s vor dem Aufprall rund 150 m vom Unfallort entfernt befunden. Dieser Punkt liegt unter der Brücke:

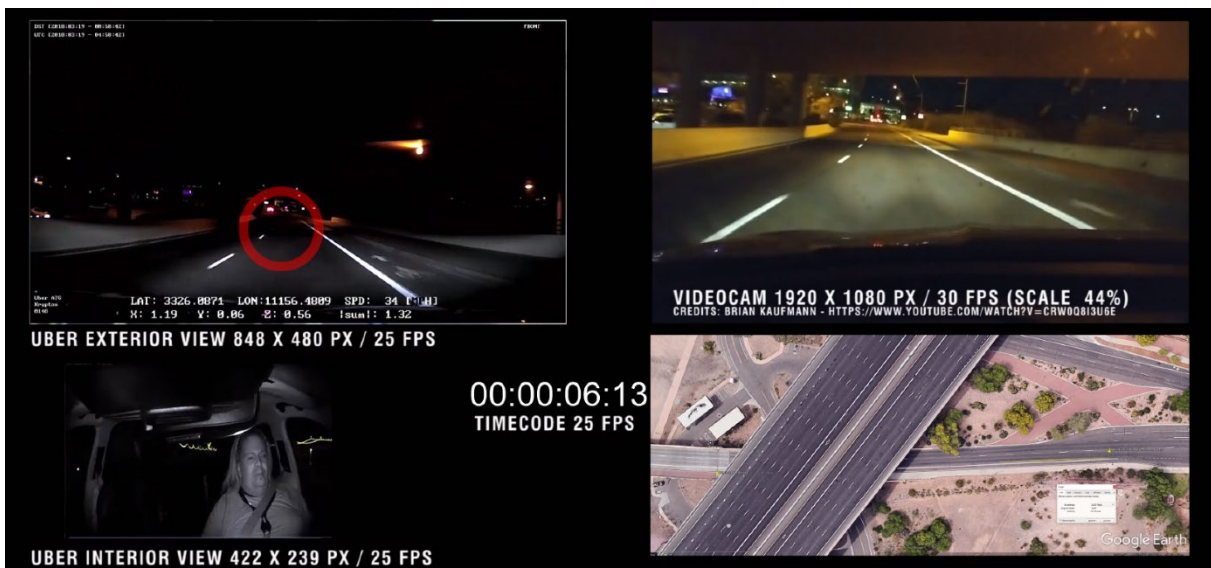
Abbildung 24: Zusammengesetzte und synchronisierte Videodarstellung

Aus der zusammengesetzten Animation der Videos erkennt man, dass die Fahrerin des Uber-Fahrzeugs vor dem Unfall genau an dieser Stelle (Timecode 00:00:06:13) letztmalig auf die Fahrbahn geschaut und dann bis kurz vor dem Aufprall nicht mehr hochgeschaut hat.

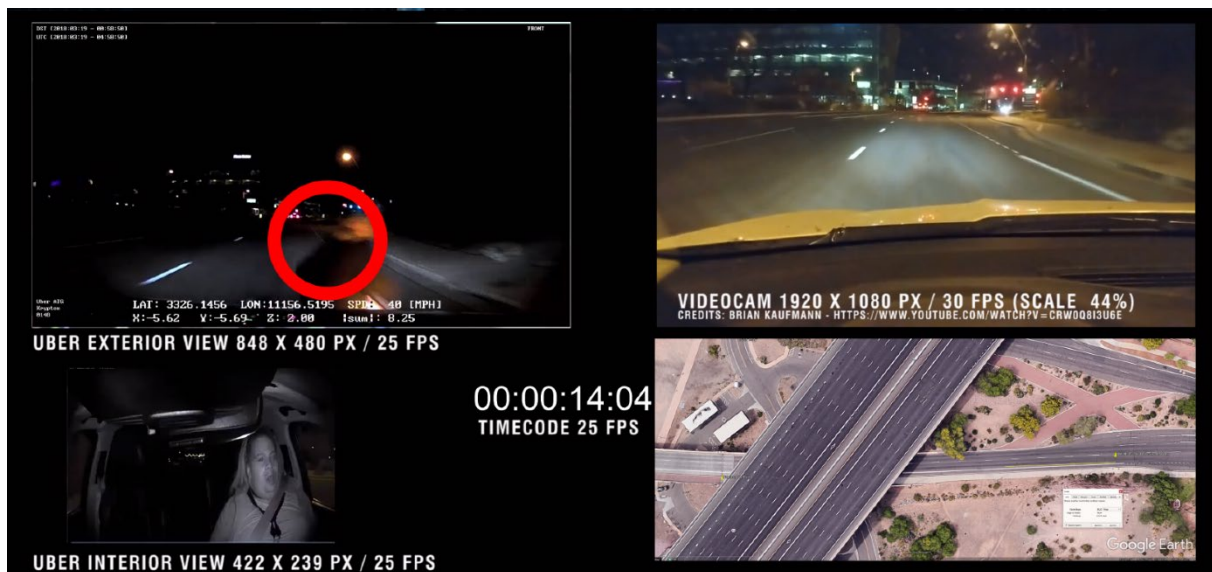
Abbildung 27: Synchronisierte Videodarstellung zum Zeitpunkt des Aufpralls

Der Aufprall ist etwa 1 Sekunde später mit Timecode 00:00:14:04 dokumentiert.

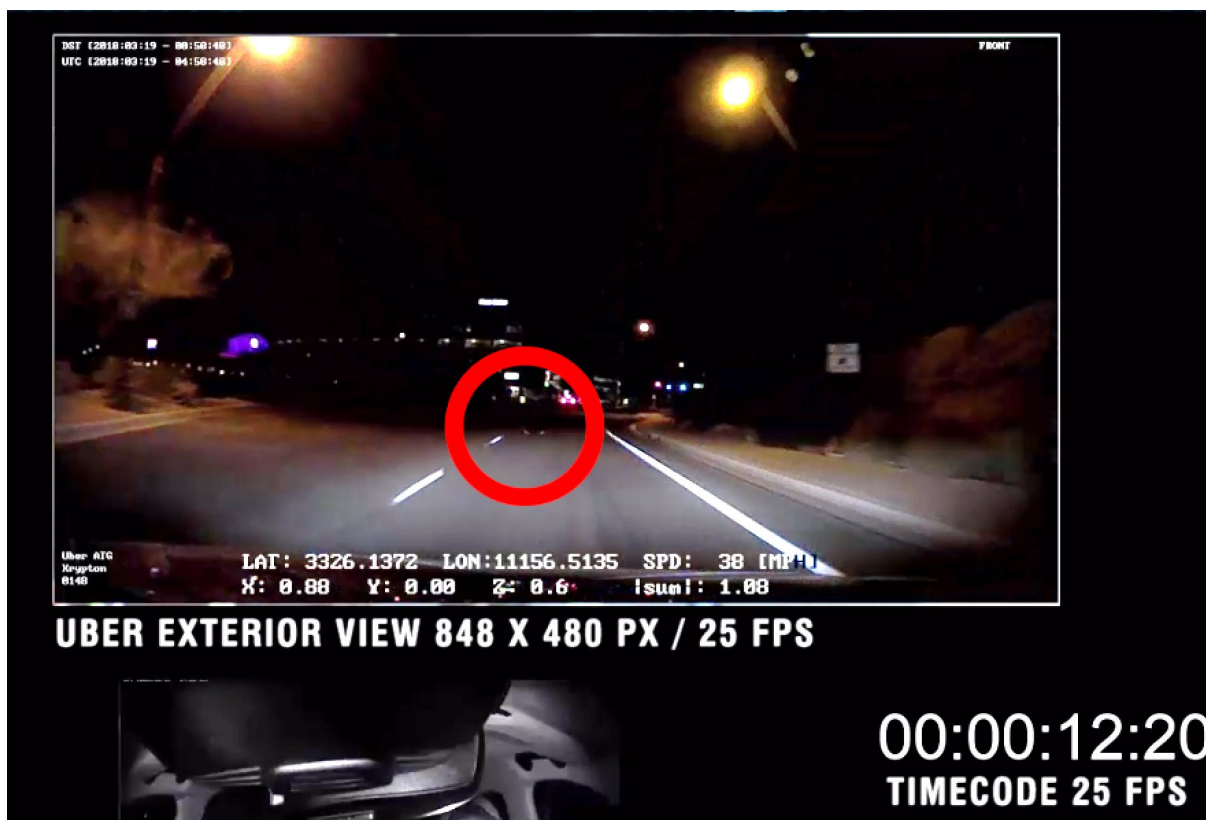
Abbildung 28: Spätester Zeitpunkt Sichtbarwerden im Polizeivideo

Allerspätestens bei Timecode 00:00:12:20 und damit 1,4 Sekunden vor dem Aufprall ist das Unfallopfer auch in dem dunklen Video des Uber-Fahrzeugs sichtbar und definitiv im Erfassungsbereich der Sensoren selbst eines heutzutage in modernen Fahrzeugen üblichen Frontkollisionswarners auf Radar- und/oder Kamerabasis.

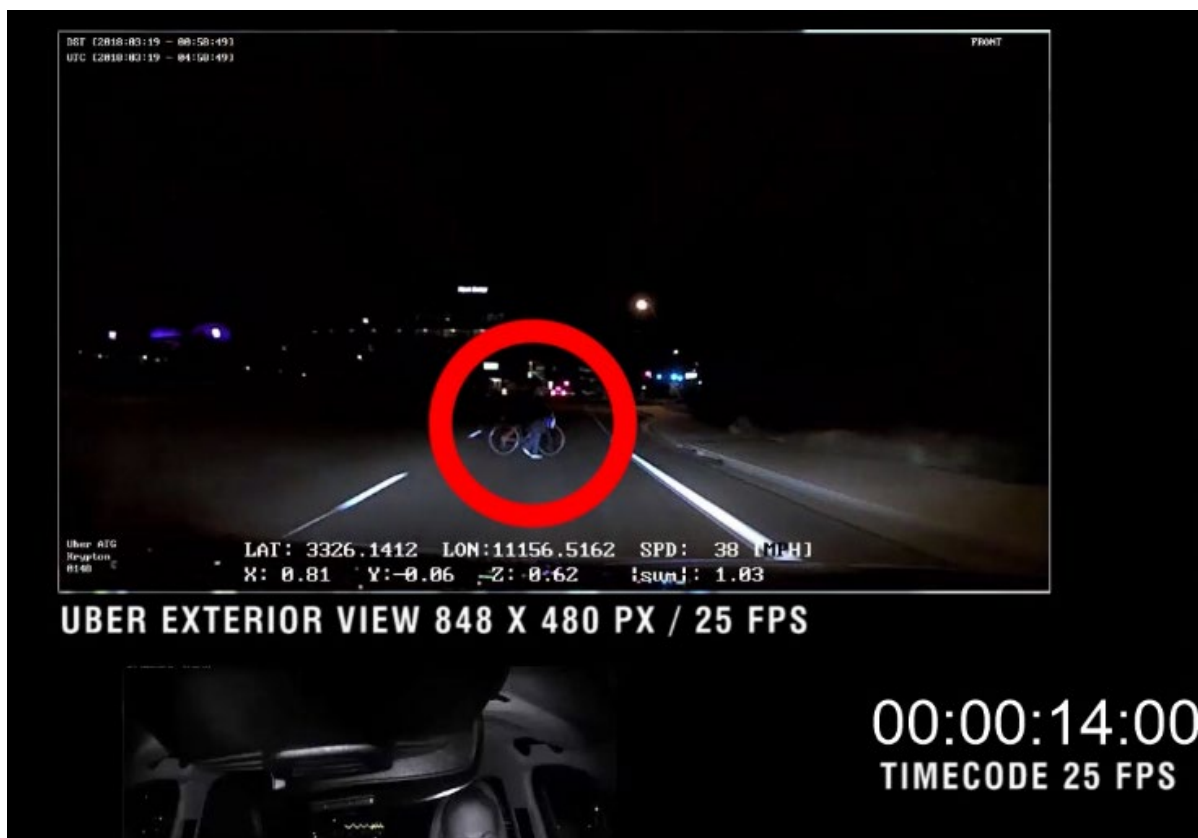
Abbildung 30: Positive Beschleunigungswerte vor dem Unfall

Während der gesamten Fahrt vor dem Unfall liegt der Wert für die Beschleunigung in X-Richtung im positiven Bereich (meist unter 1.00). Damit wird der X-Wert mutmaßlich die Beschleunigung des Fahrzeugs in Fahrtrichtung repräsentieren. Y wird die Beschleunigung zur Seite und Z nach unten darstellen.

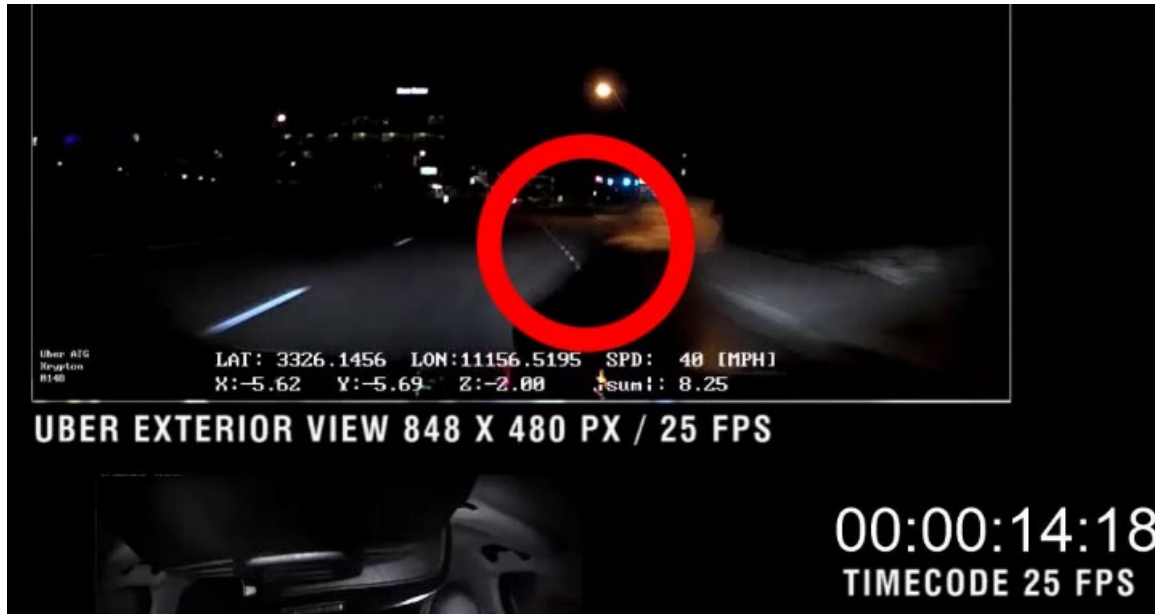
Abbildung 31: Negative Beschleunigungswerte beim Aufprall

Genau beim Aufprall steigt X auf ein Maximum von -5.62 (Y auf -5,9 und Z auf -2.0). D.h. das Fahrzeug wird deutlich verzögert (negative Beschleunigung) und bekommt einen Drehimpuls nach recht (-Y) und nach unten (-Z):

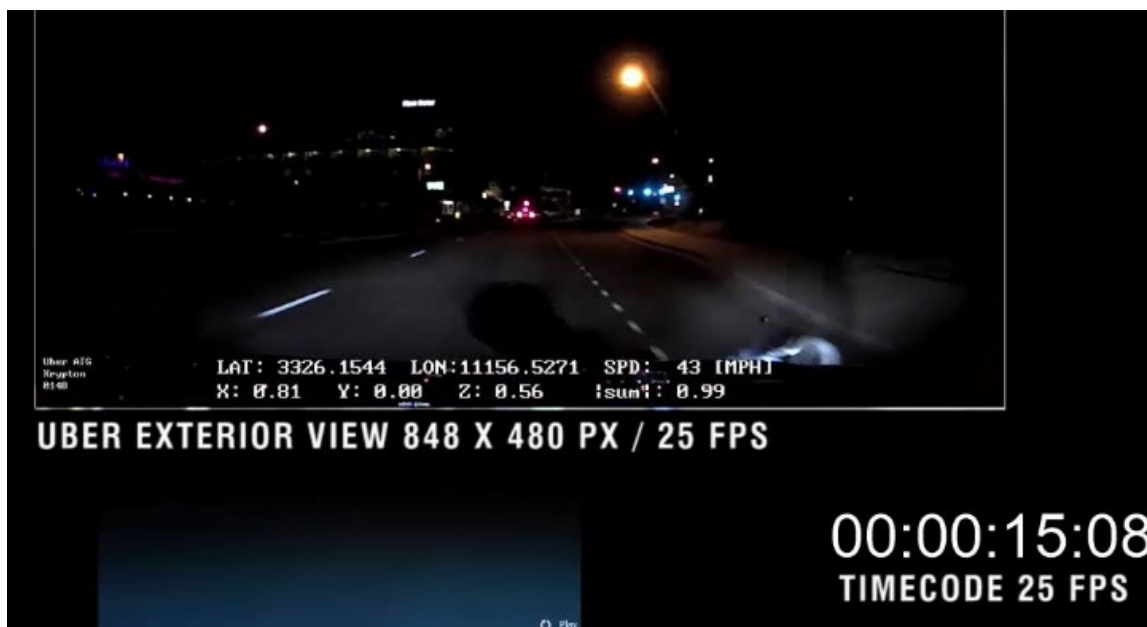
Abbildung 32: Positive Beschleunigungswerte nach dem Aufprall

Unmittelbar nach dem Aufprall verändern sich die Werte wieder positiv und erreichen in etwa die Beträge vor dem Unfall:

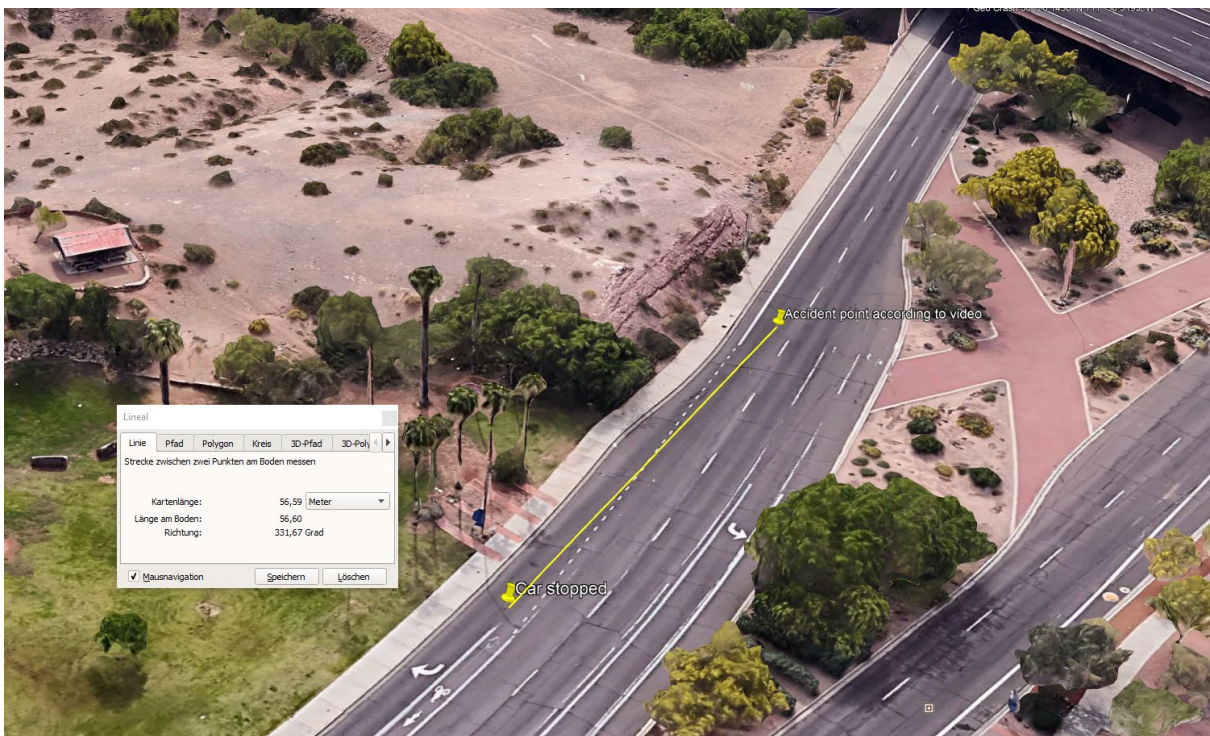
Abbildung 34: Ausmessen der Distanz zwischen Aufprall- und Auffindestelle

Dieser Punkt liegt (abgeschätzt mit Google Earth) mehr als 50 m hinter dem Unfallpunkt. Diese Distanz entspricht in etwa dem Anhalteweg aus 72 km/h = 45 mph (Reaktions- und Bremsweg).
