Dipl.-Ing. Thomas Käfer, M.Sc.

Forensikbericht Auswertung Unfall Uber-Volvo vom 18.03.2018 Update August 2018 (Extrakt aus Forschungsarbeit Car-Forensics)

Forensikbericht Auswertung Unfall Uber-Volvo vom 18.03.2018 in Tempe, Arizona (USA) Update August 2018

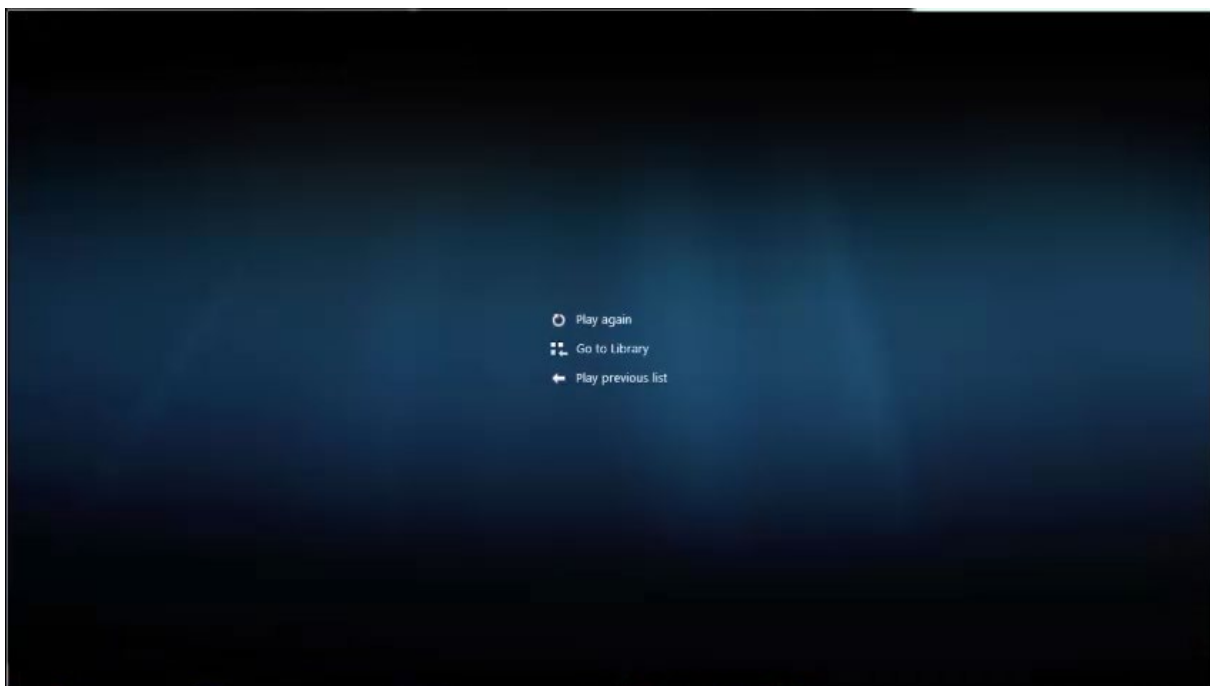
Abbildung 4: Mediaplayer Screen am Ende der Video, die die Polizei verbreitet hat

Vergleicht man dessen Qualität (und Helligkeit) mit der eines Screenshots auf dem Auswertungs-PC des Autors nach Abspielen des Original-Videos, so erkennt man, dass letzteres qualitativ klarer und etwas heller ist. Das führt zu dem Schluss, dass die Polizei nicht das Original-Video aus dem Fahrzeug ausgewertet bzw. verbreitet hat, sondern dieses von einem PC vermutlich mittels Screen-Recorder aufgenommen und geschnitten wurde. Dabei und dem dann nachfolgend erfolgten Export des geschnittenen Videomaterials ist es offenbar zu einem Qualitätsverlust gekommen. Denkbar ist sogar, dass das Original-Video mit einer Video-Kamera oder einem Smartphone abgefilmt wurde. Das wäre dann in Bezug auf die Auswertung ein äußerst fahrlässiges und unprofessionelles Verfahren.

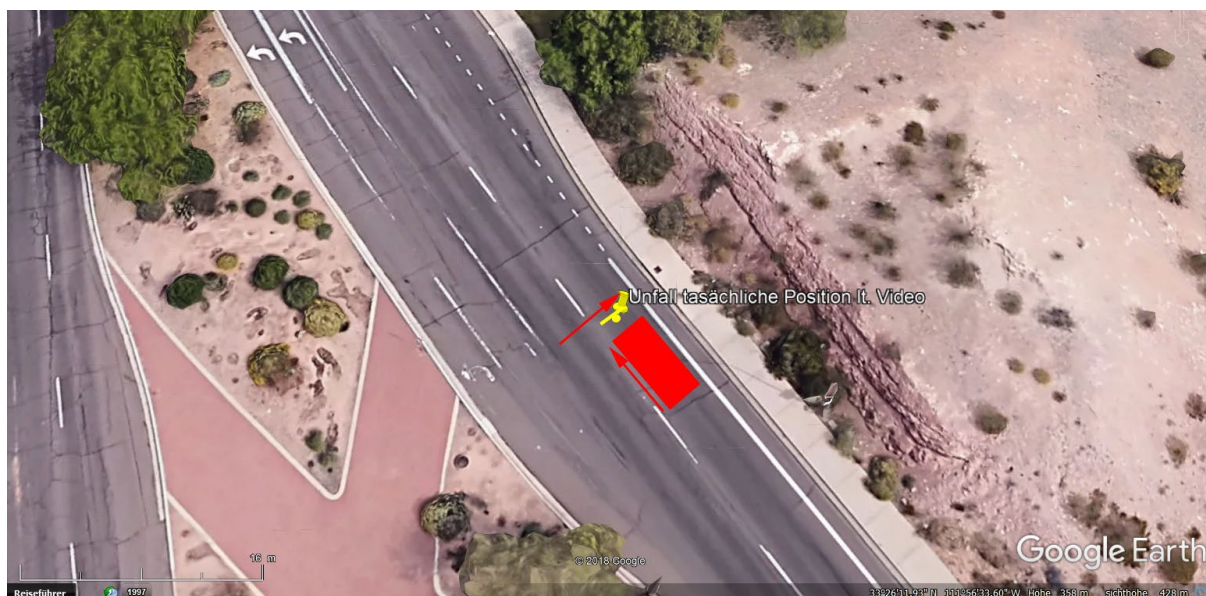
Abbildung 9: Kartierung des Unfalls mittels Google Earth

In diesem Bereich gilt bis zur Brücke ein Tempolimit von 35 mph, was den rechnerisch ermittelten Wert v_{Geo} von 34 mph plausibel erscheinen lässt. Die Abweichung bzw. der Versatz um rd. 76 m bzw. 108 m auf dem Fahrstrahl ist durch eine verzögerte Berechnung der Geschwindigkeit auf Basis von um wenige Sekunden veralteten GPS-Daten zurückzuführen. Die Geschwindigkeit per GPS gemessen berechnet sich immer aus zwei zurückliegenden Geo-Positionen und der dafür benötigten Zeit. Bei langsamer Aktualisierung der Werte entspricht die so ermittelte Geschwindigkeit damit immer der vor x Sekunden. Anhand des Videos kann man die Koordinaten des Aufpralls sehr exakt durch Vergleich der Fahrbahnmarkierung mit den Bildern aus Google Earth ermitteln:

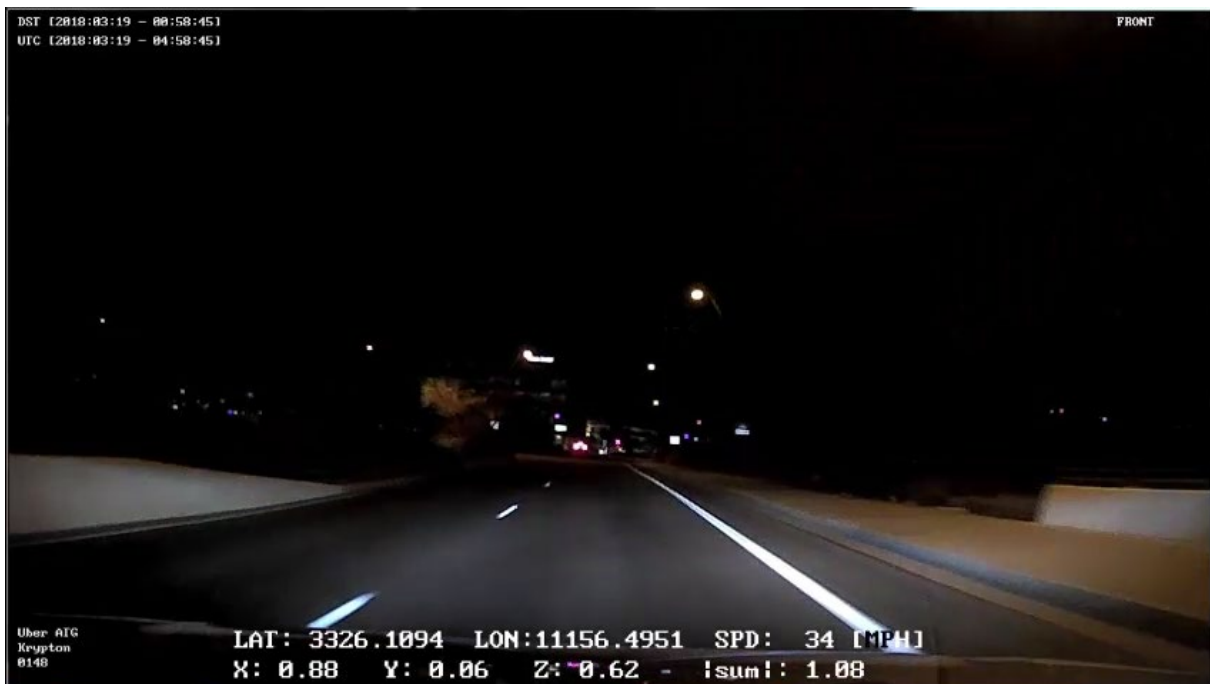
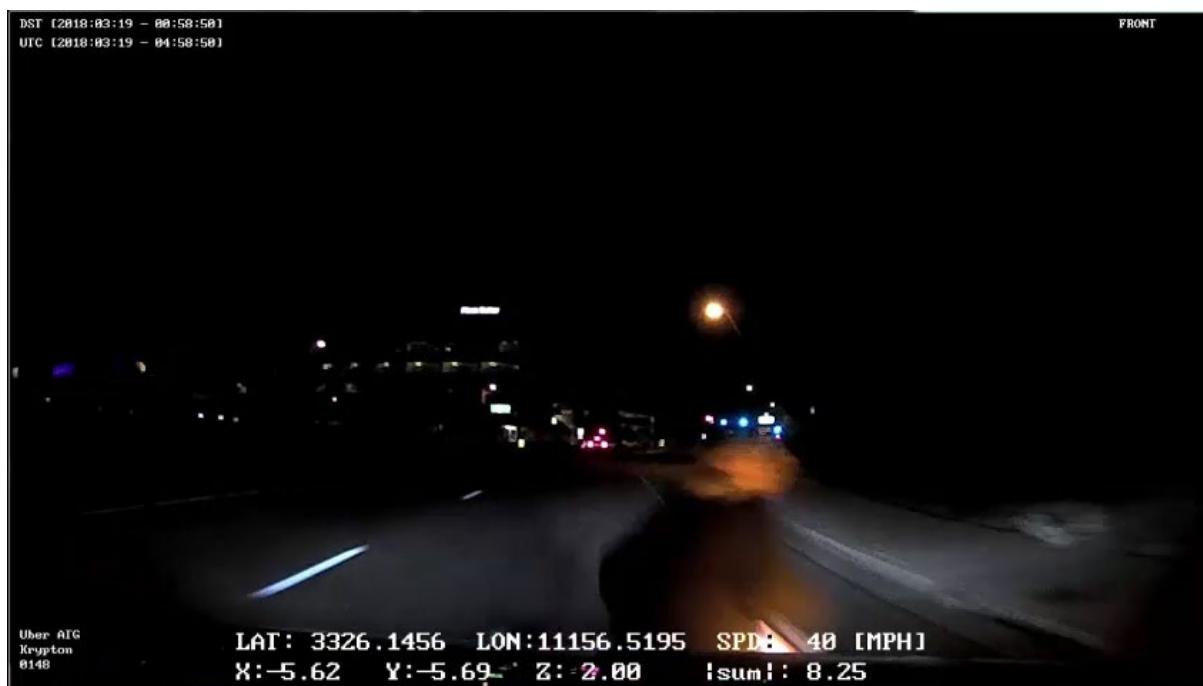
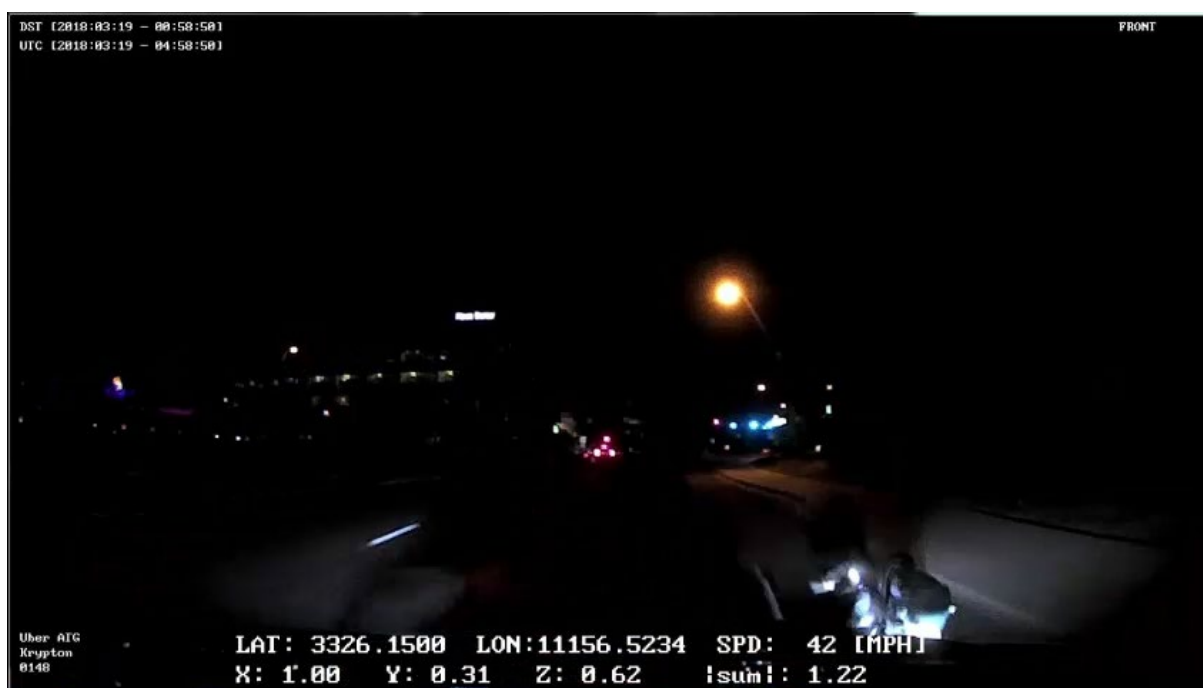
D.h., das Fahrzeug hat in den letzten 70 m vor dem Aufprall eine Geschwindigkeit von etwa 45 mph gehabt. Laut Anzeige im Video (Metadaten) beschleunigte das Fahrzeug in diesem Bereich von 34 mph auf ca. 40 mph unmittelbar beim Aufprall und erhöhte die Geschwindigkeit dann noch auf 42 mph nach dem Unfall. Letzteres ist vollkommen unplausibel, da das bedeuten würde, dass das Auto beim Überfahren des Opfers noch mal Gas gegeben hätte. Tatsächlich wird es allein durch den Aufprall abgebremst worden sein.

Durch die Erkenntnisse auf der vorherigen Seite erklärt sich aber auch dieser scheinbare Widerspruch. Die im Video eingeblendeten Geschwindigkeitswerte sind im Gegensatz zu den zeitnah erfassten Beschleunigungswerten X, Y und Z um mehrere Sekunden veraltet und beziehen sich auf den Fahrweg rund 76 m bis 108 m weiter vor dem Unfall. Dass das Fahrzeug dort beschleunigt hat, ist auch plausibel, da ab dem Unterfahren der Brücke das Speed-Limit von 35 mph auf 45 mph angehoben wurde, wie gleich gezeigt wird.

Damit kann mit hoher Wahrscheinlichkeit davon ausgegangen werden, dass das Fahrzeug zum Zeitpunkt des Unfalls zwischen 42 und 45 mph schnell war. Nun wurde auch seitens der Polizei zunächst behauptet, dass an dieser Stelle ein Tempolimit von 35 mph besteht. Damit wäre das Fahrzeug automatisiert zu schnell gewesen.

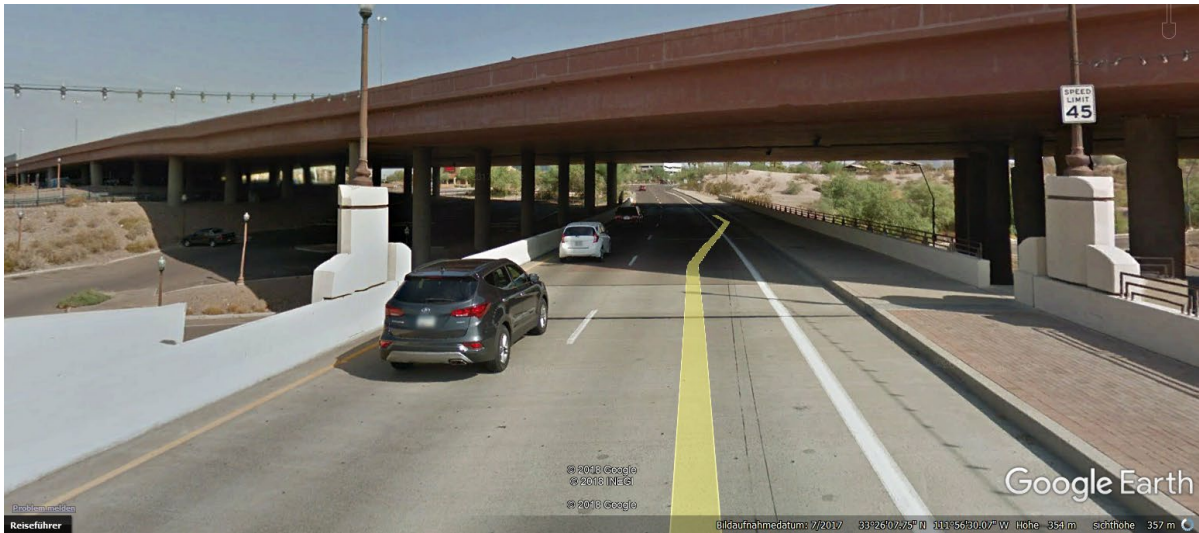
Abbildung 13: Google-Streetview Aufnahme des 45 mph-Schildes bei Tag

Zum einen liefert Google Earth in der Streetview-Ansicht ein vollkommen klares Bild der Beschilderung vor der Brücke (also ca. 200 m vor dem Unfallpunkt). Das Bild stammt von Juli 2017 (also deutlich vor dem Unfallzeitpunkt). Aber auch auf dem Unfallvideo ist das 45 mph-Schild gut erkennbar:

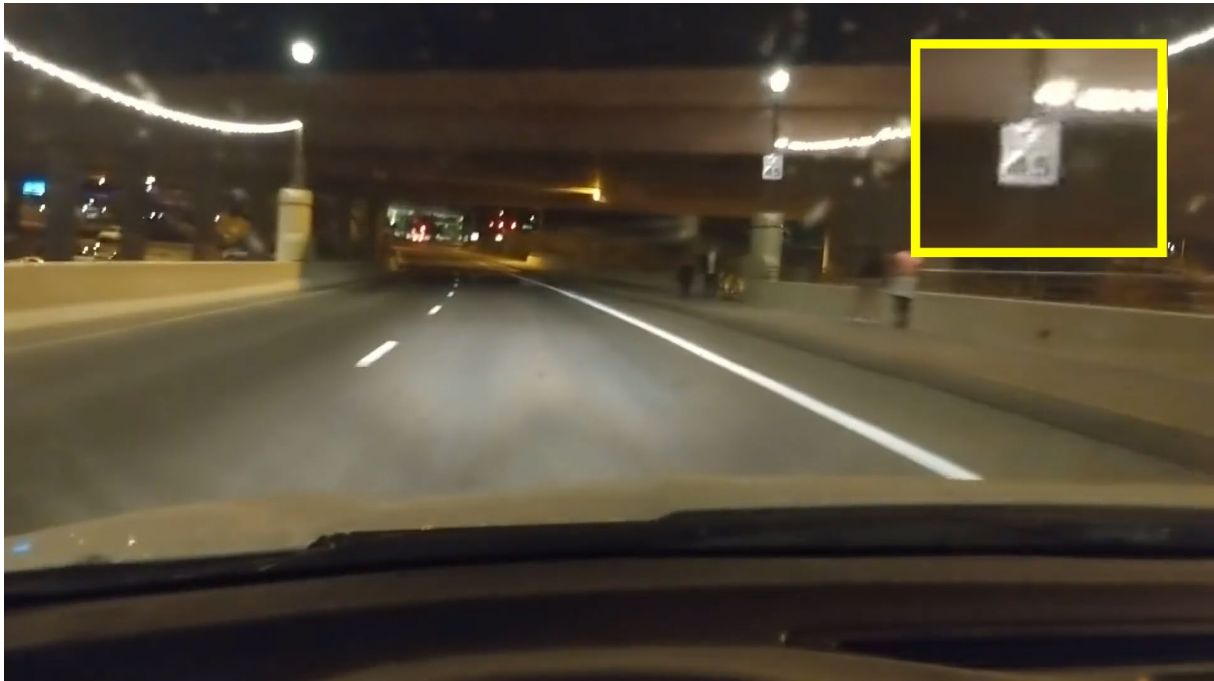
Abbildung 15: Aufnahme des 45 mph-Schildes aus einem Vergleichsfahrzeug bei Nacht.

Da dieses Video auch den Bereich hinter dem Unfall zeigt, wird deutlich, dass nach dem 45 mph-Limit bis zum Unfallpunkt keine neue abweichende Geschwindigkeitsbeschränkung besteht. Damit ist bewiesen, dass am Unfallort eine Limitierung von 45 mph und nicht, wie vielfach fälschlich behauptet, 35 mph bestand.

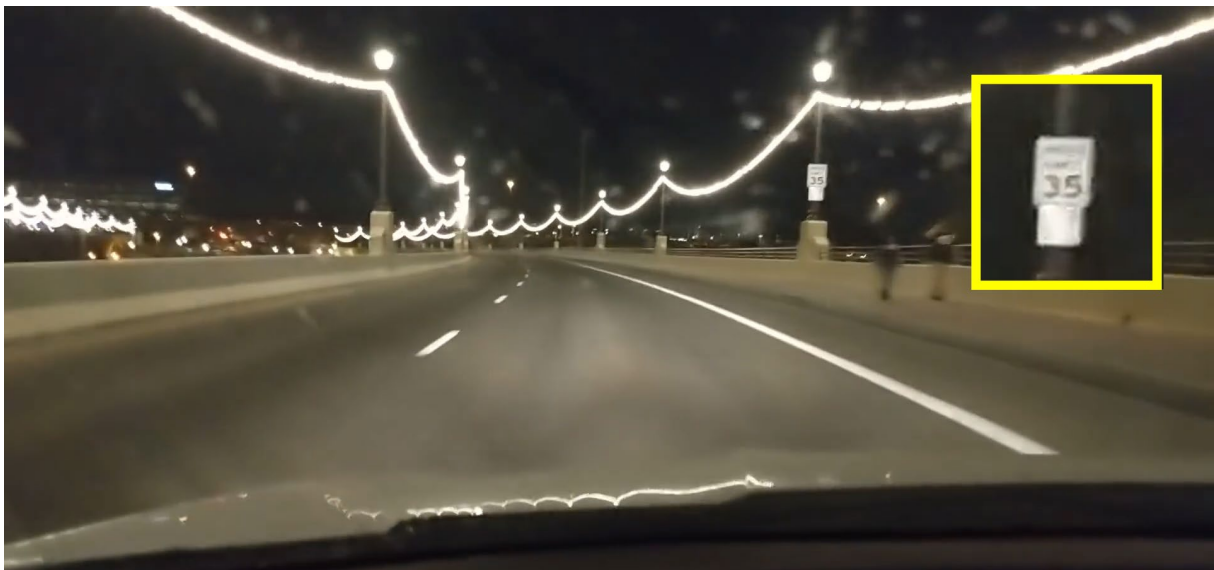
Abbildung 16: Aufnahme des vorherigen 35 mph-Schildes aus Vergleichsfahrzeug bei Nacht

Aus demselben Video kann man zudem zu Beginn der Fahrt erkennen, dass mehrere hundert Meter vor der Brückenunterquerung ein 35 mph-Limit besteht:

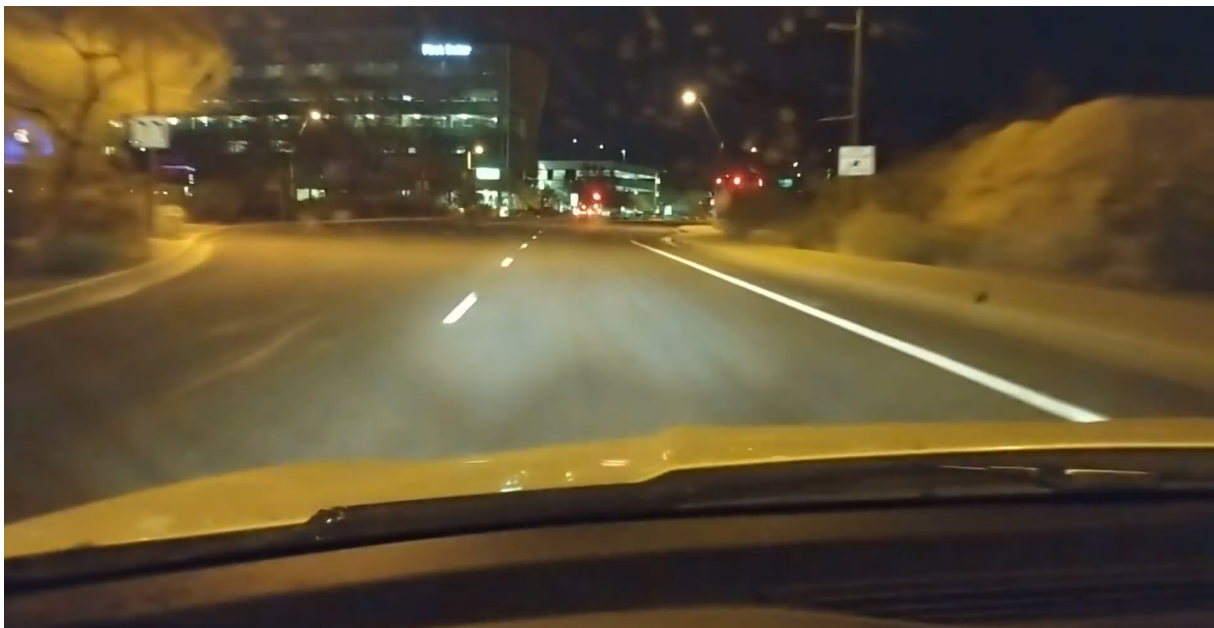
Abbildung 18: Tatsächliche Lichtsituation am Unfallort bei Nacht ca. 40 m vor dem Unfallort

Durch Auszählen der Mittelmarkierungen und dem Abmessen der Markierungen mittels Google Earth kann man in Verbindung mit der benötigten Zeit für das Abfahren der Strecke auch hier die Durchschnittsgeschwindigkeit des Vergleichsfahrzeugs bestimmen. Diese liegt bei etwa 40 bis 42 mph und somit also in etwa im gleichen Geschwindigkeitsbereich wie das Unfallfahrzeug. Daher kann man die Videos gut nebeneinander legen und die Positionen annähernd exakt (bis auf wenige Meter) bestimmen.

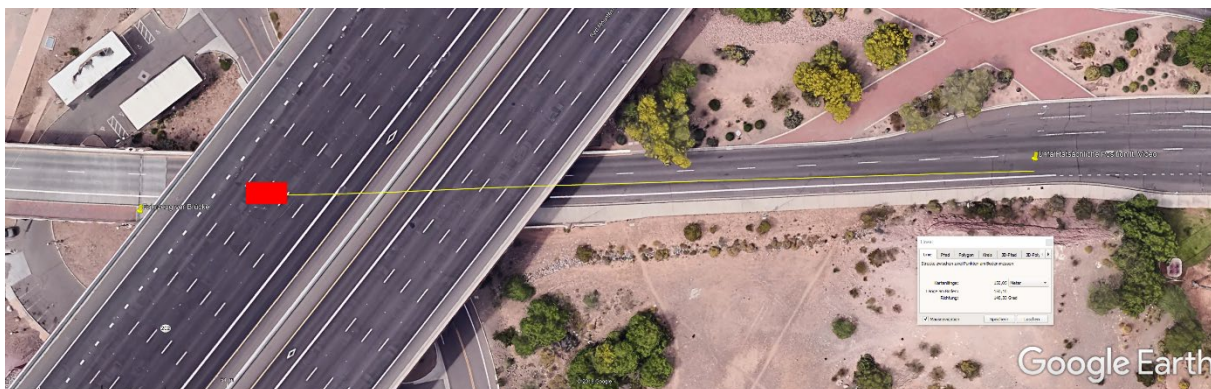
Abbildung 22: Übersicht des Unfallortes via Google Earth

Die Frau war also mindestens 7,5 s vor dem Aufprall bereits auf der Fahrbahn unterwegs. Das Fahrzeug war zum Zeitpunkt des Unfalls im ungünstigsten Fall 45 mph = 72,42 km/h = 20,12 m/s schnell. Damit hat es sich 7,5 s vor dem Aufprall rund 150 m vom Unfallort entfernt befunden. Dieser Punkt liegt unter der Brücke:

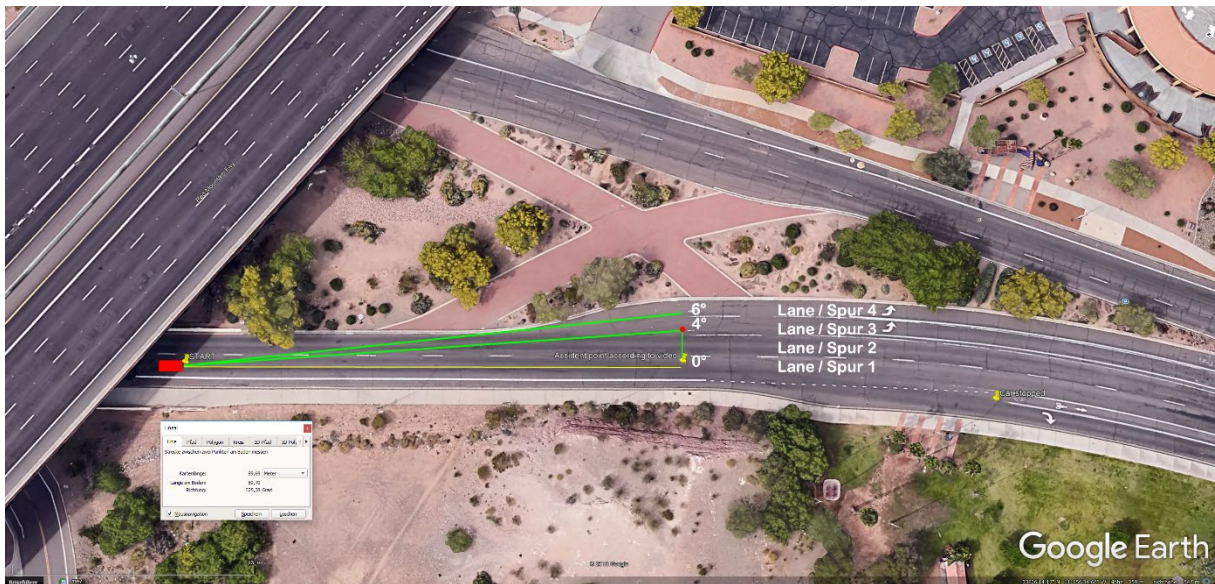
Abbildung 23: Ermittlung des Sichtwinkels

Nun kann man noch den notwendigen Sichtwinkel ermitteln, ab dem das Unfallopfer in den Sichtbereich des Fahrzeugs getreten ist, das auf der rechten Spur 1 unterwegs war. Man stellt fest, dass die Fußgängerin spätestens mehr als 80 m vor dem Aufprallort in einem Sichtwinkel von $< 4^\circ$ (von der Normalen in der Mitte aus gesehen) erkennbar und nicht durch feststehende Hindernisse verdeckt war. Bei einem Sichtwinkel von 6° wäre sie auch dann noch sichtbar gewesen, wenn sie sich zu diesem Zeitpunkt noch auf Spur 4 befunden hätte. Um dann aber den Aufprallpunkt auf Spur 1 zu erreichen, hätten sie über die Straße rennen müssen, was das Video klar wiederlegt. Die Sichtwinkel von 4° bzw. 6° deutlich unter der tatsächlichen Objektivöffnung der Dash-Cam.

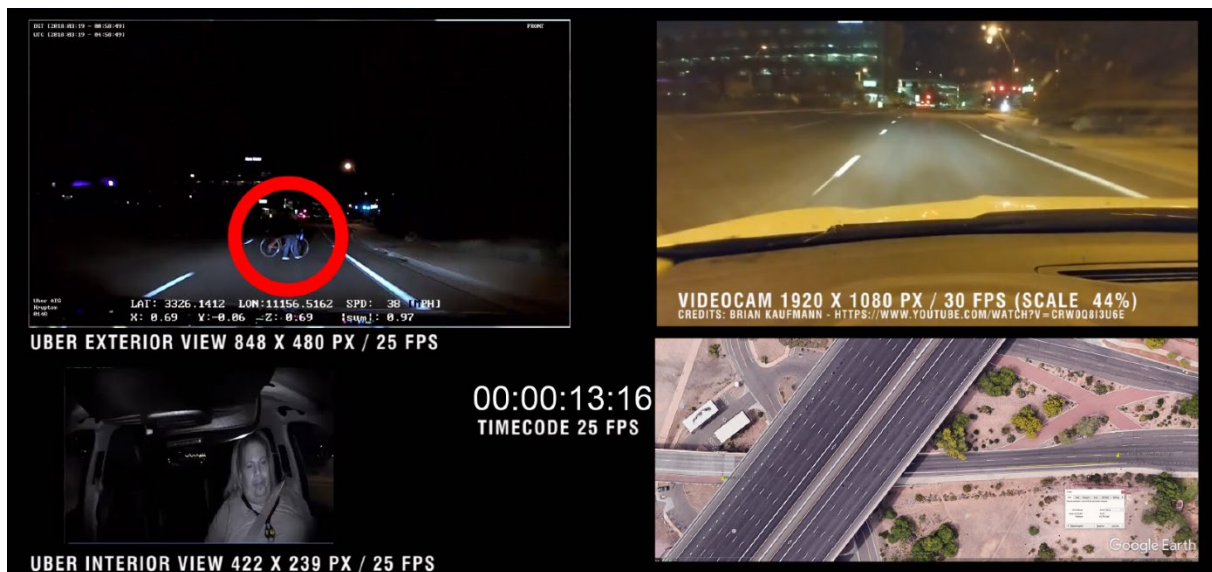
Abbildung 26: Synchronisierte Videodarstellung zum Zeitpunkt kurz vor dem Unfall

Tatsächlich hat die menschliche Fahrerin erst gut eine Sekunde vor dem Aufprall wieder auf die Fahrbahn geschaut und damit die gesamte einem menschlichen Fahrer zugebilligte Reaktionszeit von einer Sekunde verbraucht, bis eine Reaktion erfolgen konnte / erfolgt ist.

Der Aufprall ist etwa 1 Sekunde später mit Timecode 00:00:14:04 dokumentiert.

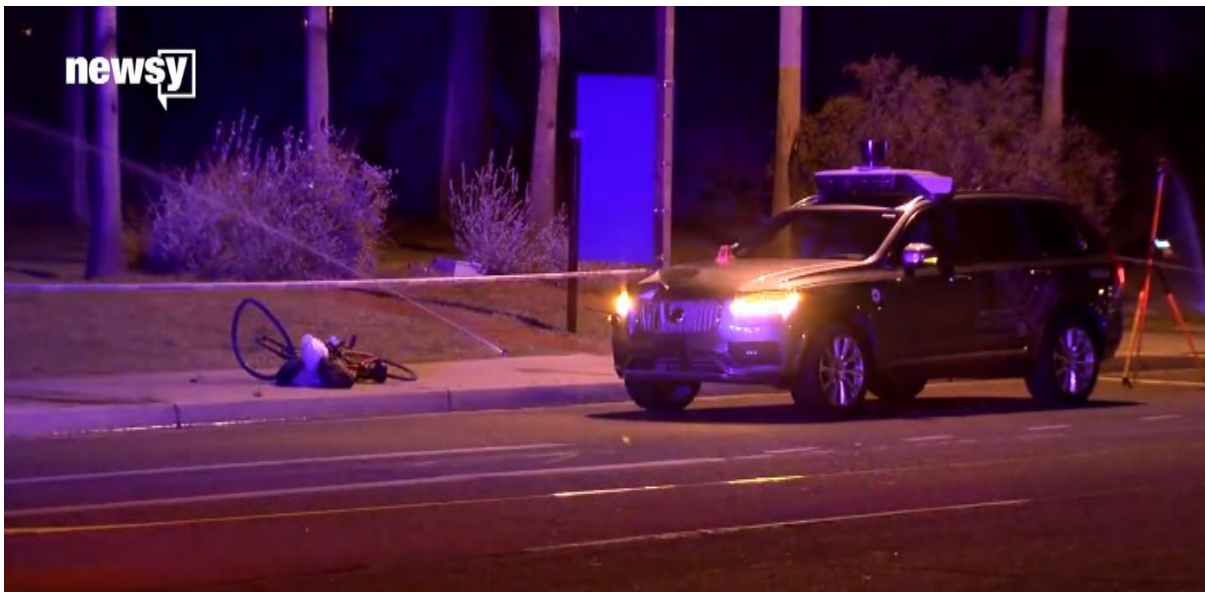
Abbildung 33: Bild der mutmaßlichen Auffindestelle des Fahrzeuges (Quelle: newsy)

Ermittelt man dann noch anhand der Fernsehberichterstattung und einem Vergleich mit Google Earth den Punkt, an dem das Fahrzeug offenbar aufgefunden wurde, kommt man unweigerlich zu dem Schluss, dass das Fahrzeug direkt nach dem Unfall die vorher gewählte Geschwindigkeit wieder aufzunehmen versucht und Gas gegeben hat.

Dieser Punkt liegt (abgeschätzt mit Google Earth) mehr als 50 m hinter dem Unfallpunkt. Diese Distanz entspricht in etwa dem Anhalteweg aus 72 km/h = 45 mph (Reaktions- und Bremsweg).

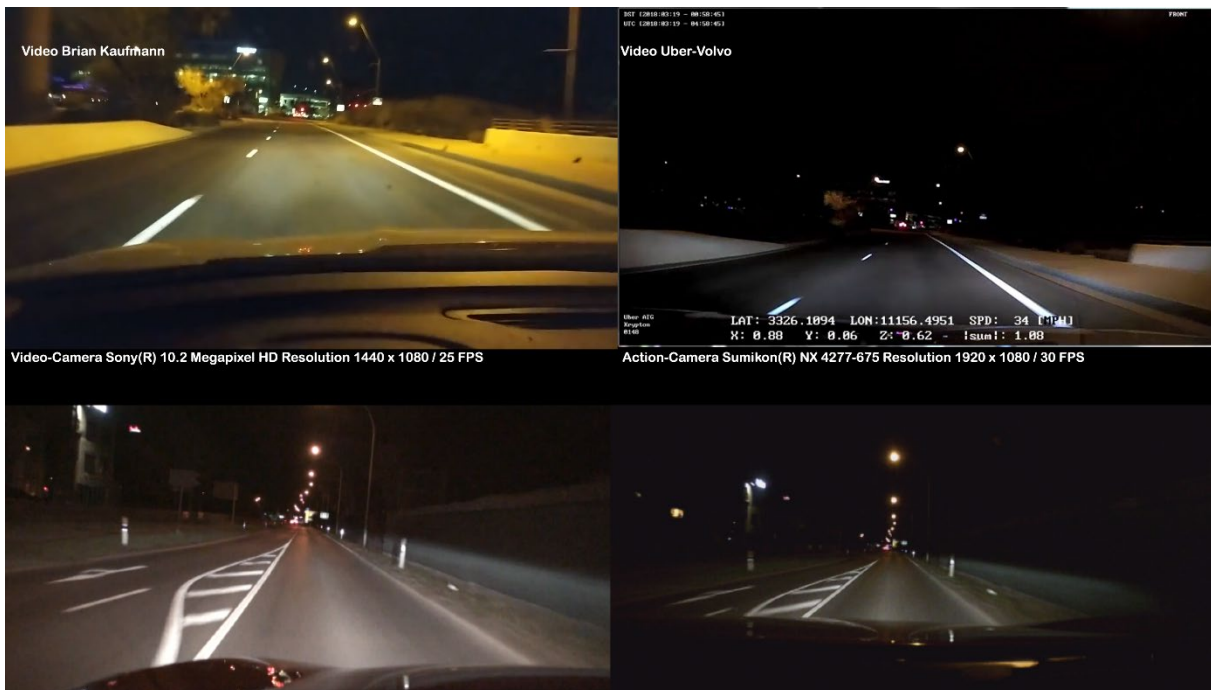
Abbildung 35: Kameravergleich

Links oben sieht man das Video von Brian Kaufmann und rechts daneben, dieselbe Stelle im Video aus dem Unfallfahrzeug. Darunter sieht man eine beleuchtete Landstraße in Würselen (Deutschland), die links mit einer Sony Videokamera und rechts mit einer einfachen ca. 30 € teuren Action-Cam aufgenommen wurde. Man erkennt beim Vergleich der unteren Bilder auch hier den qualitativen Unterschied vor allem in Bezug auf die Helligkeit. Das Bild der einfachen Action-Cam ist dunkler, mit einer geringeren Auflösung und qualitativ schlechter, hat jedoch ein größeres Weitwinkelobjektiv (ähnlich einer Dash-Cam). Tatsächlich kann man aber bei beiden Vergleichskameras deutlich über die Reichweite des Abblendlichtes hinaus bis mindestens 100 m weit nach vorn schauen. In der Realität ist die Sichtweite für den menschlichen Fahrer sogar noch weiter und die Szenerie deutlich heller und kontrastreicher.

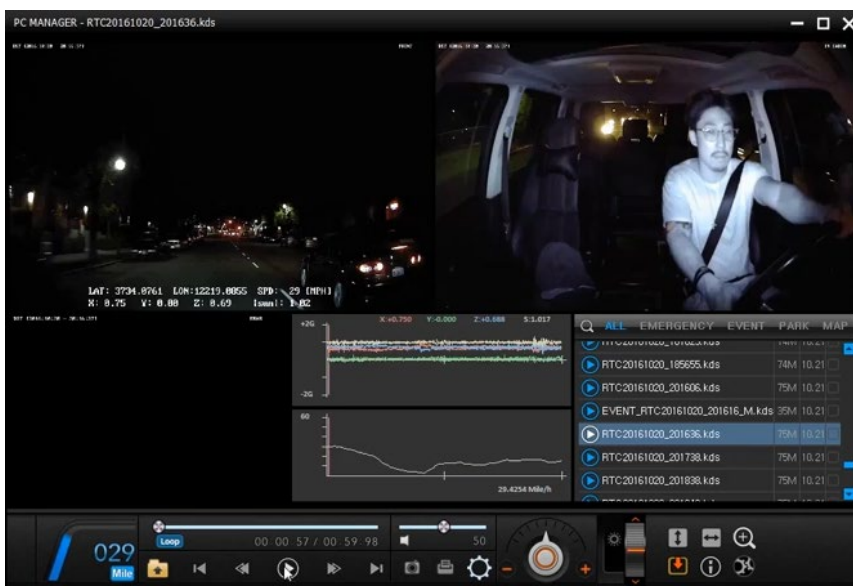
Abbildung 39: Auszug aus einem Beispielvideo des Herstellers
(Auflösung des Gesamtbildschirms ca. 668 x 454 px im Video)

Ein ebenfalls von der Herstellerseite heruntergeladenes Video zeigt die Nachtansicht, leider in noch geringerer Auflösung als die Tagesansicht als Demo:

Der Autor hat eine originale KDS-Datei incl. der Viewer-Software beim Hersteller angefordert, um sich ein eigenes Bild über die Videoqualität beim Export der einzelnen Videos machen zu können. Eine Antwort steht bisher aus.

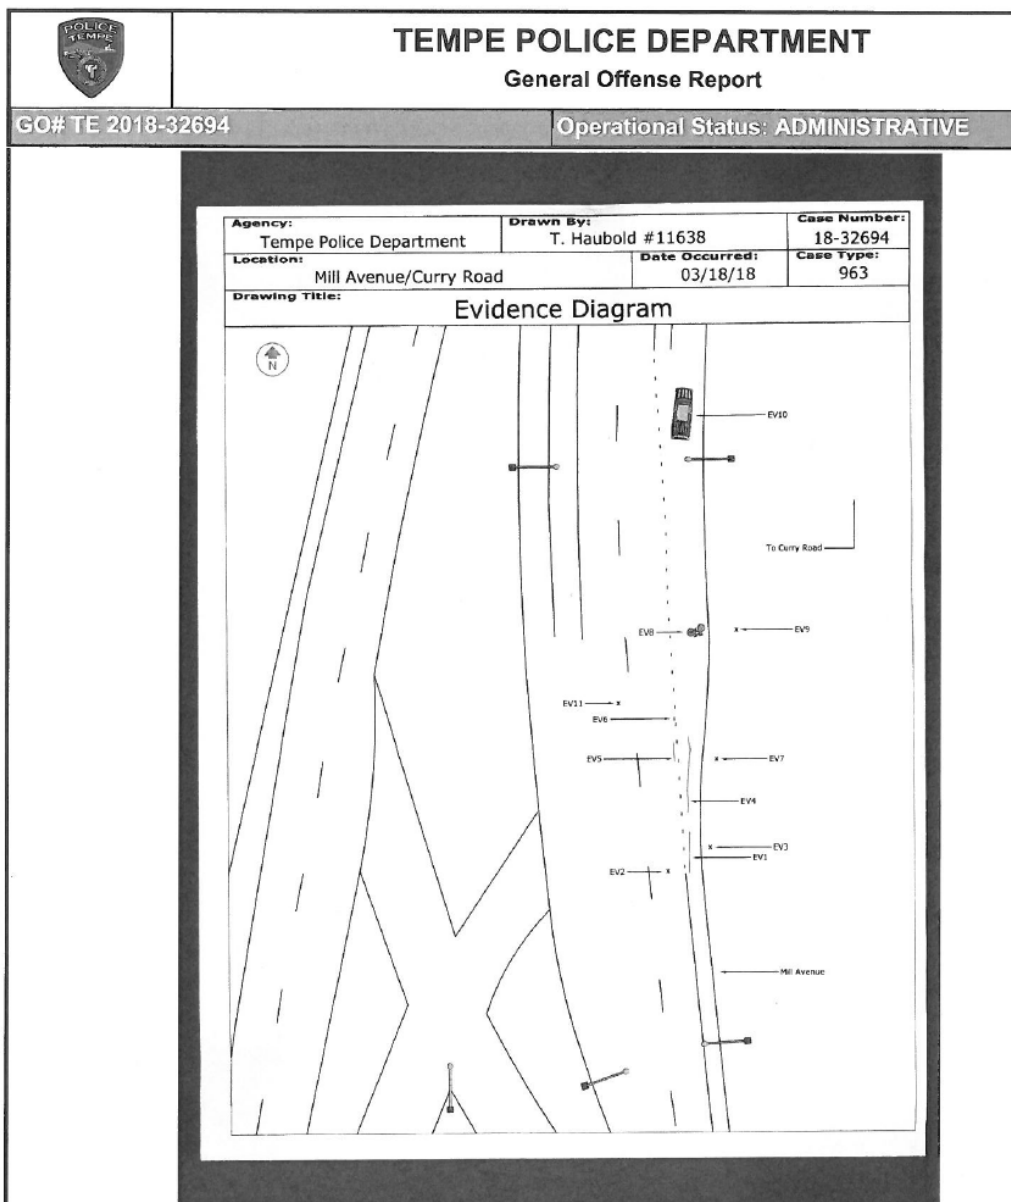
Abbildung 41: Skizze des Unfallortes (Quelle: Polizei, Tempe)

Die Polizei kommt nach Auswertung rein der physikalischen Spuren zu dem Ergebnis, dass der Aufprall zwischen Fahrzeug und Fußgängerin/Fahrrad mit einer Geschwindigkeit von 39 mph erfolgte.

Dieser Wert liegt etwas unter dem Wert, der sich auf Basis der Auswertung des Videomaterials und der Aufzeichnungen der Dash-Cam-Sensoren sowie des EDR's ergeben. Sie sind aber von der Größenordnung vollkommen plausibel und mit einer höheren Ungenauigkeit zu bewerten, da die Berechnung rein auf der Auswertung von Effekten (Auffindestellen, Spurenlage) basiert und nicht zum Zeitpunkt des Events explizit gemessen wurde.
